# Brandspridning via den ventilerade takfoten

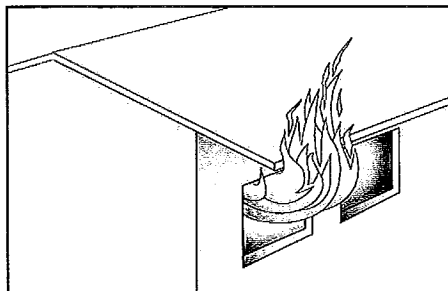
En vanlig utveckling av lägenhets- och balkongbränder är att de sprids upp på vinden via den ventilerade takfoten.

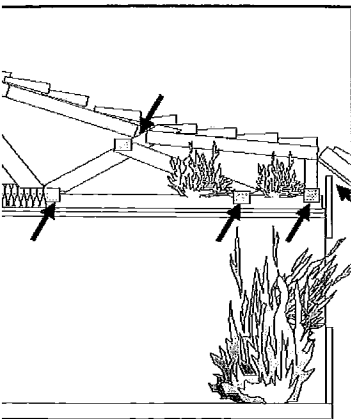
*Spikplåtarna har en svag punkt i lätta konstruktioner. Spikplåtarnas svaghet för värme tillsammans med deras placering i skarvar och svaga punkter gör att konstruktionen kan kollapsa fort och utan förvarning.*

I de prefabricerade takstolarna används ofta stansade spikplåtar för att fästa sam- man de olika delarna. På grund av den lil- la mängd material som ingår i dessa och deras begränsade förankringslängd (10– 15 mm) så är de betydligt känsligare för bränder. Värmen som utvecklas gör att stålet påverkas på samma sätt som övriga stålkonstruktioner vid brand. Den korta förankringslängden tillsammans med stå- lets goda värmeledande egenskaper leder till att konstruktionens bärlighet kan min- ska oväntat snabbt. På grund av pyrolys så förkolnar virket runt spikarna och det förkolnade virket förlorar både sin bärlig- het samt vidhäftningsförmåga och en kol- laps kan komma plötsligt. Detta medför inte bara problem för räddningstjänsten utan även för vindsbjälklaget som inte klarar av den extra belastningen och gör att brandskyddet fallerar.

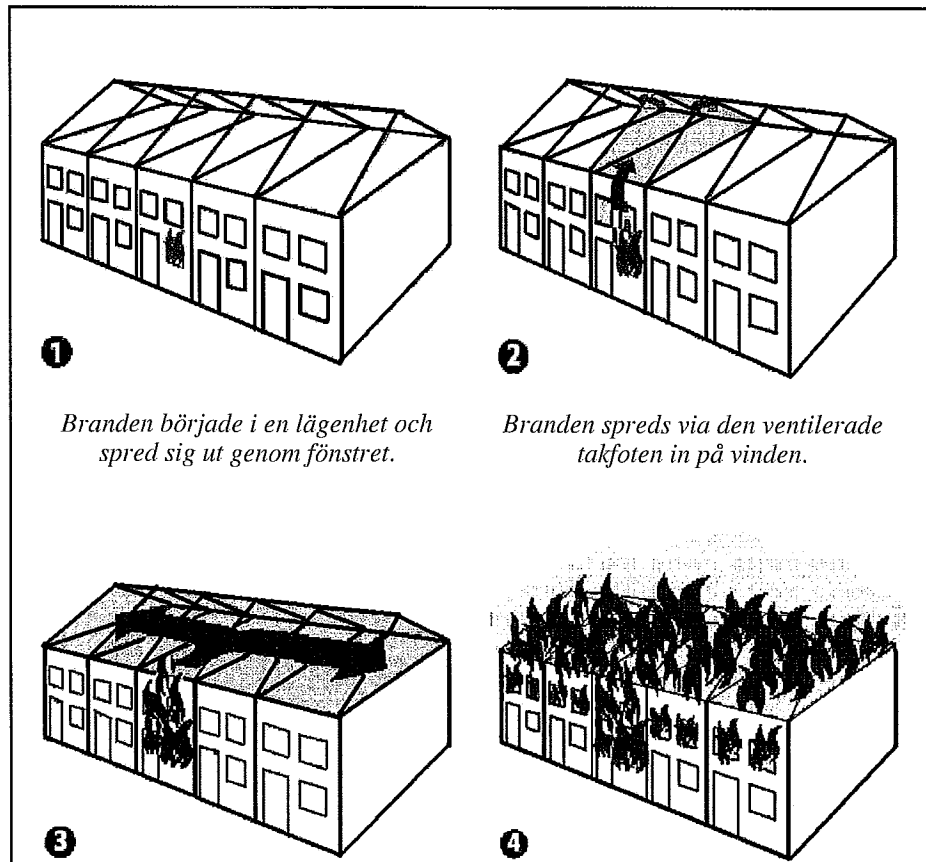
och gaser kunde via otätheter i lklaget direkt nå vinden ifrån det ket fönsterrutorna gick sönder. från fönstret nådde och kunde t påverka glespanelen både i bal- tak och i takfoten. Brandskyddet kongen bestod av en brandgips- m var direkt skruvad i takstolens n. Lågorna kunde även via den de takfoten nå in på vinden.

branden. Det medförde att branden snabbt kunde sprida sig från vindsutrymmet ned till lägenheterna när vindsbjälklaget rasade in. Samtidigt som takkonstruktionen rasade så skadades även de lägenhetsavskiljande väggarna av det nedrasade materialet.

*Branden började i en lägenhet och spred sig ut genom fönstret.*

*Branden spreds via den ventilerade takfoten in på vinden.*
