Resultat och slutsatser från mätningar i kalla vindsutrymmen

Målet med projektet är att mäta fukt och temperaturtillstånd i en kall vind med diffusionsöppet underlagstak på råspont. Detta har skett genom att prova denna konstruktionslösning på ett verkligt objekt i Stockholmstrakten. Insamling av data från en nybyggd konstruktion samt omgivande klimat har genomförts. Resultat från den preliminära utvärderingen av dessa data redovisas i denna artikel.

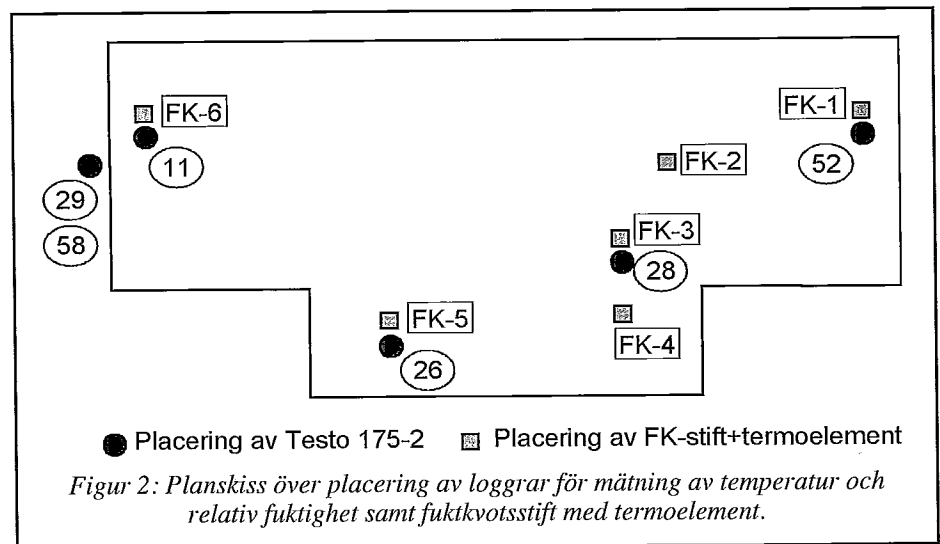
● Placering av Testo 175-2 ■ Placering av FK-stift+termoelement

Figur 2: Planskiss över placering av loggrar för mätning av temperatur och relativ fuktighet samt fuktkvotsstift med termoelement.

Mätningarna av temperatur och relativ fuktighet har genomförts varannan timme med loggrar. Samtliga loggrar kalibrerades noggrant både före och efter mätperioden. Mätpunkternas placering framgår av figur 2. Uppmätta resultat från mätningar av relativa fuktigheter har omvandlats till "sanna" värden genom att omvandla sambanden mellan avlästa och kalibrerade värden med hjälp av tredjegradspolynom. Mätningar av temperaturer och fuktigheter genomfördes i luft samt trädetaljer, se bild 3. Från bild 3 framgår att fuktkvoten mätes intill loggarna. Även utomhusklimatet har registrerats lokalt med två avskärmade loggrar. Endast medelvärden från mätpunkterna på vinden respektive utomhus redovisas i denna artikel.

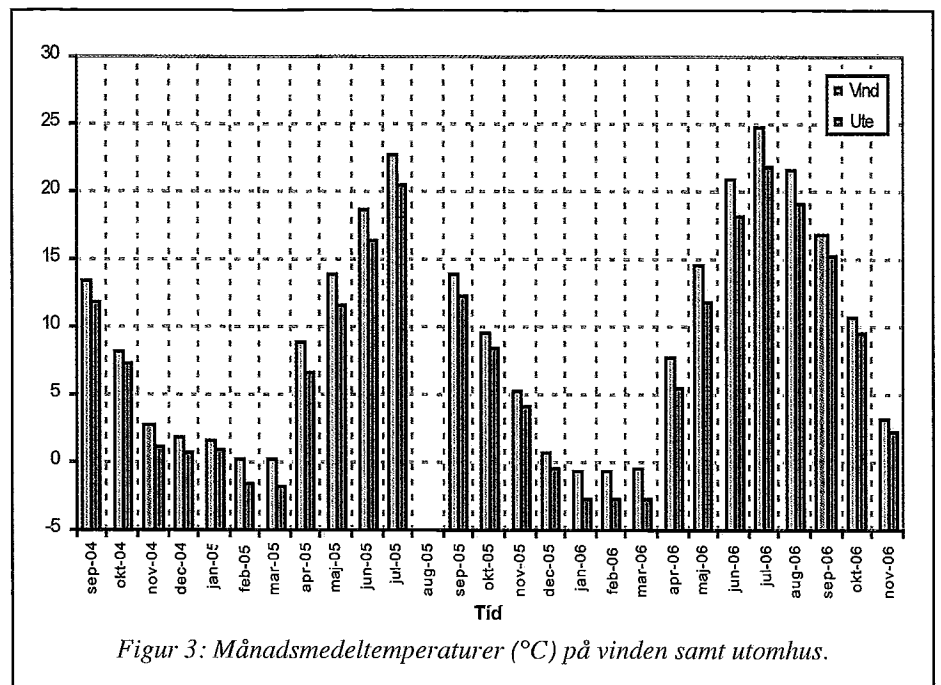
Figur 3: Månadsmedeltemperaturer ($^{\circ}\text{C}$) på vinden samt utomhus.

I figur 3 redovisas månadsmedeltemperatur på vinden baserat på medelvärden från de fyra loggrarna samt utomhus. Månadstemperaturerna varierar mellan $-0,6^{\circ}\text{C}$ och $+24,9^{\circ}\text{C}$. Vi kan konstatera att det alltid är varmare i vindsutrymmet än vad det är utomhus. I figur 4, som visar temperaturskillnaderna mellan vind och utomhus, ser vi detta tydligare. På vintern är det cirka 0,5 till 2 grader varmare på vinden och på sommaren mellan 2 och 3,5 grader varmare. Under kortare tidsperioder är variationerna större.

under denna årstid varierar mellan -0,6 och +10,8 °C. Genom att kombinera mätresultaten från figur 3 och 5 med figur 9 ser vi att den maximala mögelrisken baserat på månadsmedelvärden är 0,02 och inträffar i oktober 2004. Om vi antar att det finns en viss mängd kvarvarande byggfukt i början av mätperioden blir den

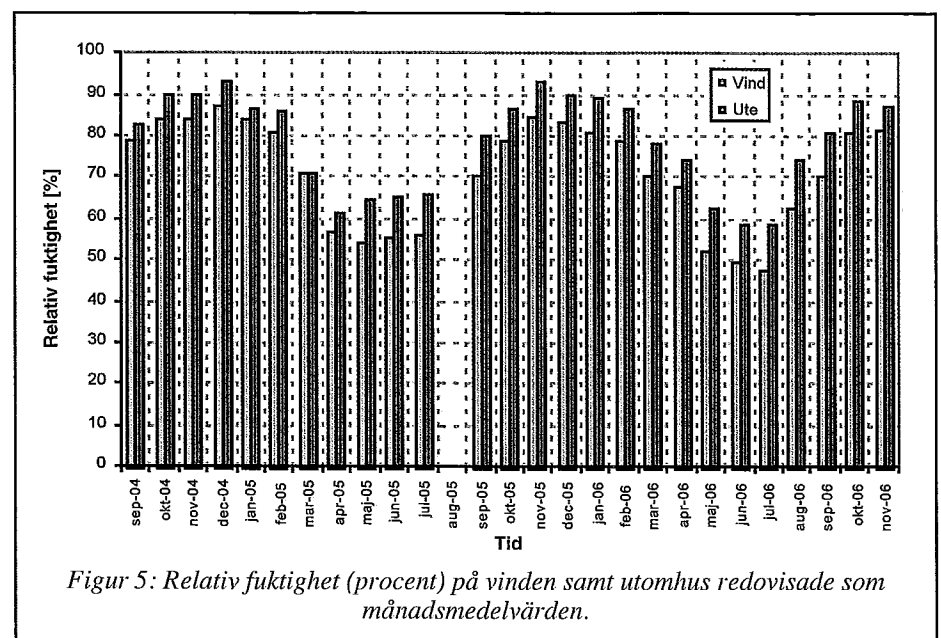
Figur 5: Relativ fuktighet (procent) på vinden samt utomhus redovisade som månadsmedelvärden.

I figur 5 redovisas månadsmedelvärden för den relativa fuktigheten i vindsutrymmen. Vi ser tydligt att den relativa fuktigheten alltid, både vinter och sommar, är lägre på vinden jämfört med utomhus.
